Plan Waterdunen

Nulmeting grondwater

1201872-000

Opdrachtgever
Provincie Zeeland

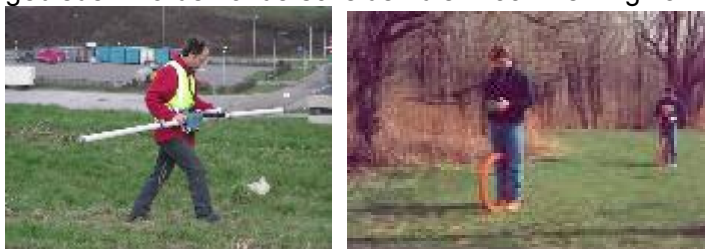
Figuur 2.1. Uitvoering EM31 en EM34 metingen.

In het monitoringsplan is deze activiteit omschreven als 'Kartering van locaties met relatief dunne zoetwaterlenzen in de ondergrond'. Met behulp van de geo-electrische EM31 techniek is het geleidingsvermogen van de ondergrond in kaart gebracht, hoe zouter het grondwater – hoe geleidender de bodem. De nauwkeurigheid van de methode is beperkt, omdat de EM31 vanaf het maaiveld in de bodem 'kijkt' en zodoende een gemiddelde waarde voor de bovenste ca. 7 meter oplevert. Het geleidingsvermogen in de ondergrond wordt niet alleen bepaald door het zoutgehalte van het grondwater, maar ook door de bodemopbouw en de dikte van de onverzadigde zone. De methode is geschikt om relatief grote ruimtelijke verschillen in zoetwaterlenzen vast te stellen. Op basis van dit inzicht kunnen representatieve gebieden worden onderscheiden die in aanmerking komen voor activiteiten A2 en A3.

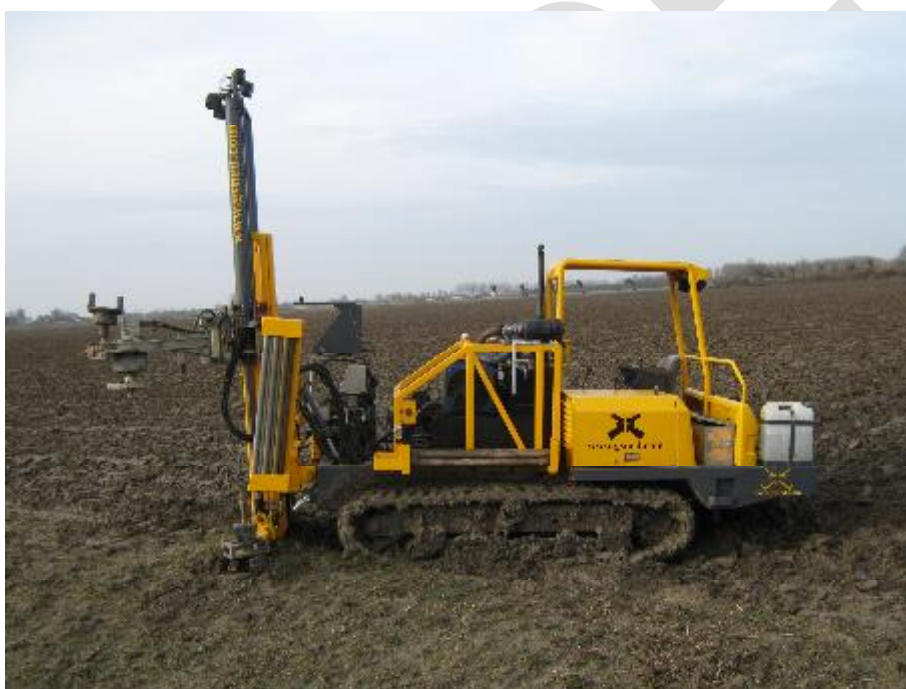
Figuur 3.1. EC-sondering Waterdunen. Foto: Bouw- en Management Service b.v.

Met EC-sonderingen worden zowel de conusweerstand, wrijvingsweerstand, wrijvingsgetal alsook het geleidingsvermogen van de ondergrond geregistreerd. In geval van een hoge geleiding kan op basis van deze meetgegevens worden vastgesteld of deze wordt veroorzaakt door de bodemopbouw, door zout in het grondwater, of beide. Het doel van de EC-sonderingen is: (1) inzicht in de bodemopbouw, en (2) vaststellen van de overgang van zoet naar brak en eventueel zout grondwater. Deze informatie is nodig voor het bepalen op welke diepten de peilbuisfilters afgesteld moeten worden.

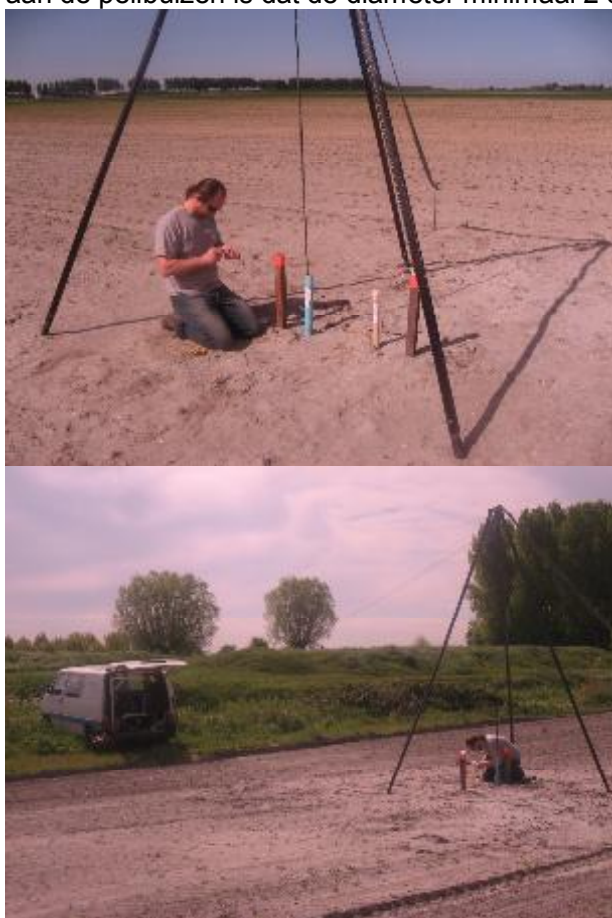
Figuur 4.1. Boorgatmeting met electromagnetische sonde, om een diepteprofiel van het geleidingsvermogen te verkrijgen.

Met behulp van een electromagnetische sonde wordt de schijnbare weerstand rondom een stijghoogtebuis gemeten. Door de sonde neer te laten in een peilbuis (figuur 4.1) kan op elke gewenste diepte een meting worden gedaan, bijvoorbeeld steeds 10 cm dieper zodat periodiek een gedetailleerd diepteprofiel van het geleidingsvermogen kan worden gemeten. Doordat de sonde niet meet binnen een straal van ca. 15 cm rond het boorgat, is de methode ongevoelig voor omstortingen van het boorgat, zoals zwelklei (bentoniet), of de schijnbare weerstand van het grondwater dat in de peilbuis zelf aanwezig is; er wordt alleen in de omliggende bodem gemeten. De vertaling naar zoet-zout eigenschappen gebeurt op dezelfde manier als bij de EC-sonderingen, namelijk met een formatiefactor en een omrekening van EC naar chloride-gehalte. Hiertoe worden op elke meetlocatie ook andere gegevens verzameld: de EC-sondecurven, veldmetingen van het elektrisch geleidingsvermogen in het grondwater (EC), chloridemetingen en freatische grondwaterstanden. Belangrijke voorwaarde aan de peilbuizen is dat de diameter minimaal 2 duim moet zijn (ca. 50 mm).

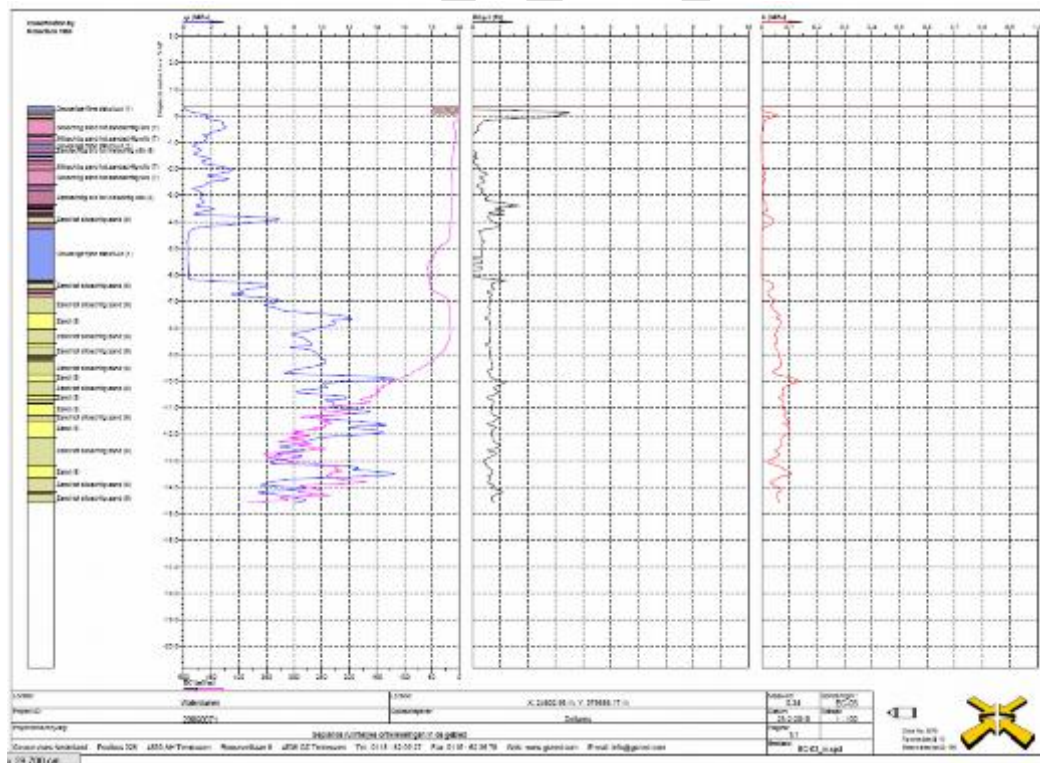
Figuur 4.3. Voorbeeld EC-sondeering Waterdunen corresponderend met de boorgatmeting in figuur 4.2, d.d. 23 februari 2010. De roze curve geeft de sondeergeleiding; hoe verder naar rechts hoe zoeter.
